# ZPRÁVA STATIKA

z prohlídky objektu Obecního úřadu č.p. 56 na parc.č.st.130 v k.ú. Rohle

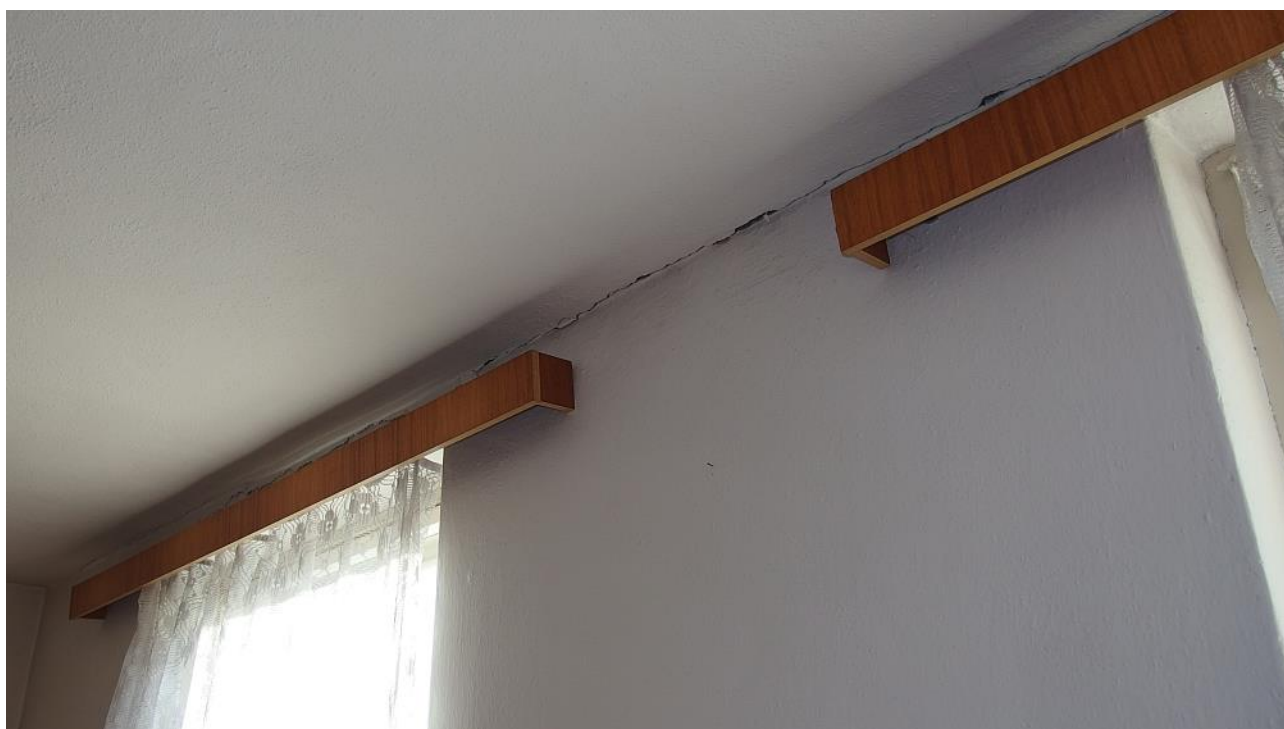
Téměř po celém obvodu 2.NP jsou trhliny ve fabionu styku stěny a stropu, přičemž nejširší jsou uprostřed delších stěn budovy.

Na trhliny se osadí sádrové můstky a bude se kontrolovat aktivita poruch. Pokud se budou trhliny dále rozvírat, opatření v krovu nebude postačovat. Provedlo by se stažení objektu pod stropem 2.NP ocelovými táhly z pásové oceli vloženými do drážek vysekaných ve zdivu. Na koncích táhel by se přivařila kulatina se závitem, která by se protáhla vrtem na vnější povrch stěny, kde by se zakotvila pomocí ocelové plotny. Následně by se táhla aktivovala dotahováním matic.

Trhliny ve zdivu se otevřou, vyčistí stlačeným vzduchem, navlhčí a vyplní vápenocementovou maltou.

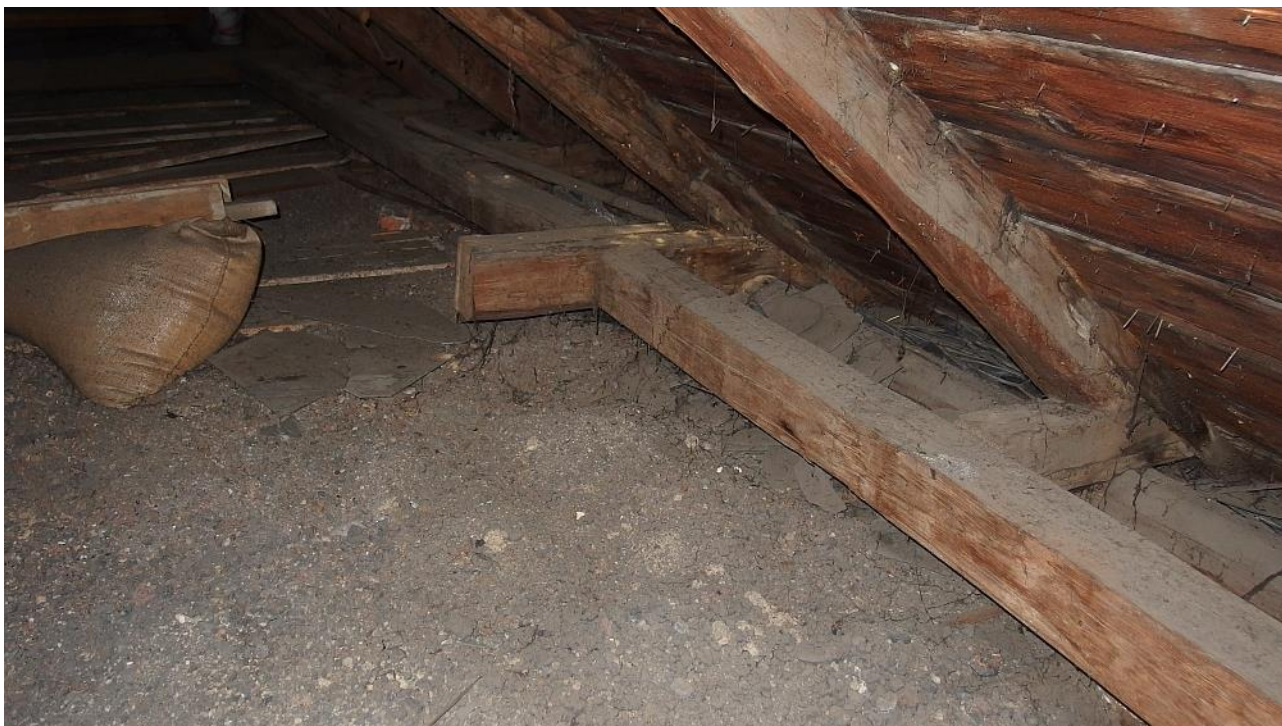
Při prohlídce půdního prostoru bylo zjištěno, že střední vazný trám dřevěného krovu byl v minulosti vyřezán a následkem toho dochází vlivem vodorovných sil působících v patách krokví k rozevírání krovu, které se přenáší i do stěn 2. NP.

Zbytek vyřezaného vazného trámu na straně ulice

Přerušovaný vazný trám je nutno znovu propojit např. pásovou ocelí s vloženým napínačem (viz příloha). Rovněž doporučuji propojit krajní vazné trámy podélným táhlem vedeným osou budovy.

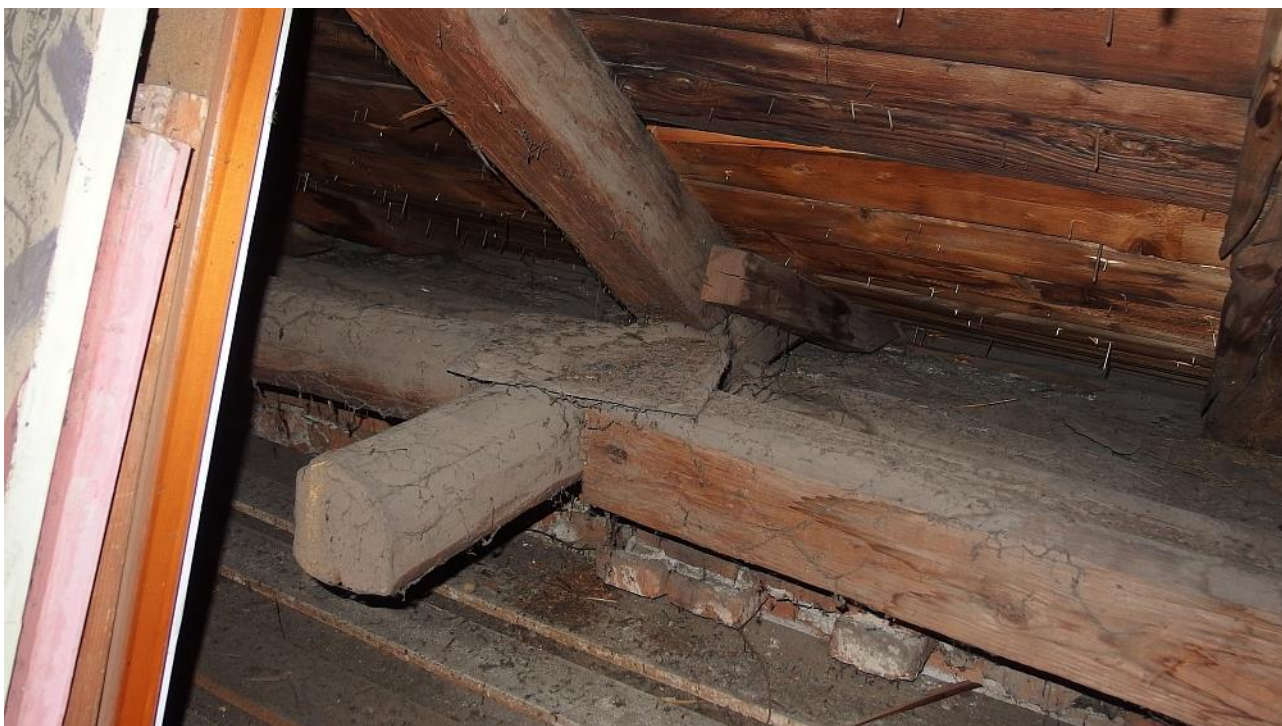
Zbytek vyřezaného vazného trámu na straně dvora

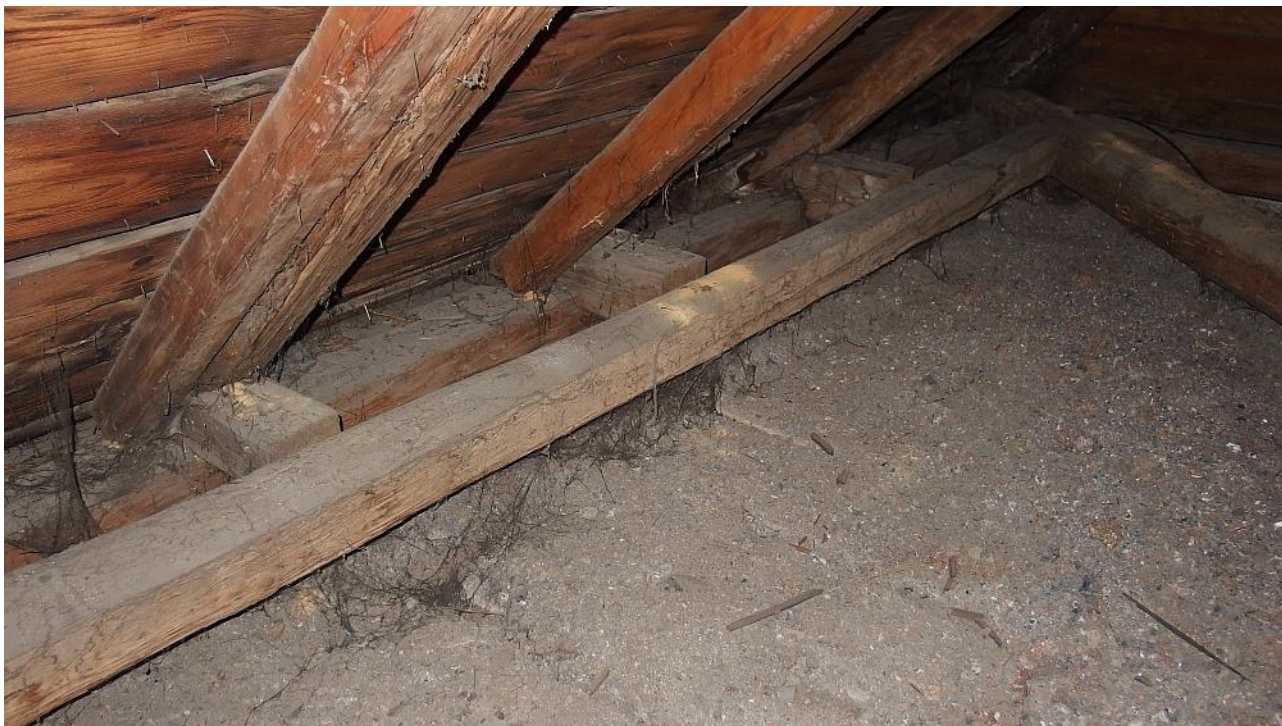
Krov je lokálně napaden dřevokazným hmyzem s čerstvými požerky.

Celý prostor půdy se vyčistí od zbytků cihel z opravovaných komínů a jiného stavebního materiálu, prvky krovu se očistí od prachu a chemicky ošetří nátěrem proti biotickým škůdcům.

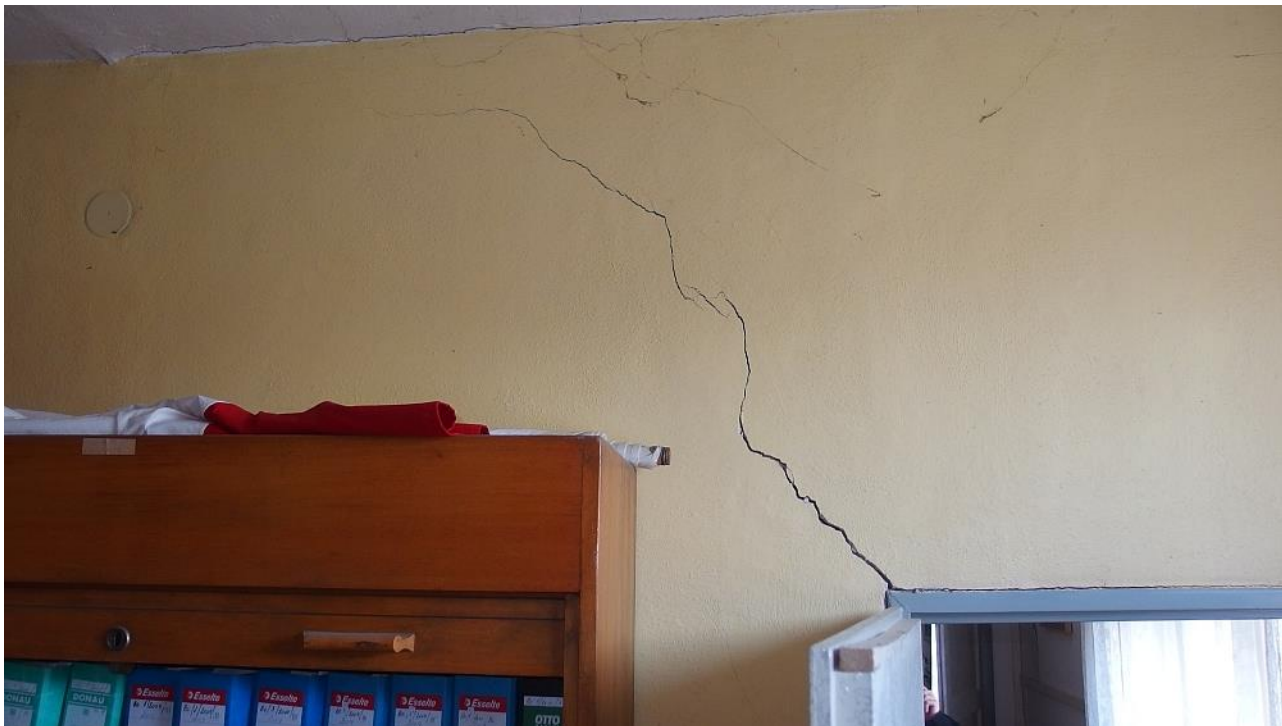
Trhlina v příčce mezi chodbou a archívem vznikla dotvarováním stropu a nesouvisí s rozevíráním stavby.

Zapraví se obdobným způsobem jako trhliny ve fabionech.
