Zápis o prohlídce
v rámci technickobezpečnostního dohledu podle §11 vyhlášky č. 471/2001 Sb.

provedené dne: 15.6.2015
na vodním díle: Kamenná
tok: Rohlenice
ČHP: 4 – 10 – 02 – 0580
v obci: Rohle
vlastník: Obec Rohle, 789 74 Rohle
uživatel: Spolek rybářů obce Rohle
vodoprávní úřad: MěÚ Zábřeh na Moravě

Dílo: Kamenná	hráz zemní sypaná homogenní	
Kat. území: Rohle		
Plocha nádrže – normální		14 100 m ²
– maximální		16 800 m ²
Objem nádrže – normální		29 625 m ³
– maximální		37 750 m ³
Hrás – délka		80 m
– max výška		6,1 m
– šířka koruny		3,5 m
– sklon návodního svahu		1 : 3,5
– sklon vzdušního svahu		1 : 2

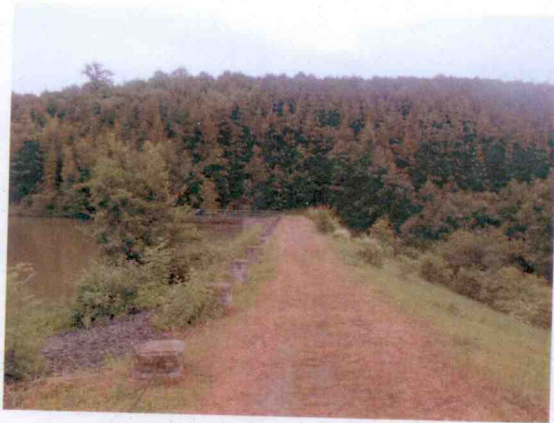
- 1) Těleso hráze sypané z místních materiálů, ve velmi dobrém stavu, koruna hráze je vyrovnaná, bez zjevných poklesů, návodní svah opevněn makadamem, bez porušení, vzdušní svah zatravněn, místy u koruny solitérní křoviny. Vzdušní pata – náletové porosty, nepřehledná.

Pohled na korunu hráze

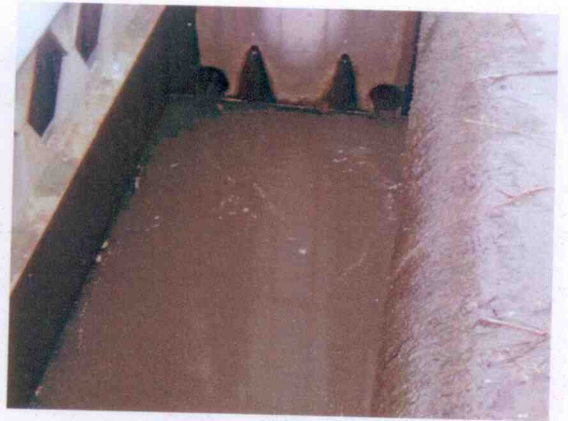
- 2) Bezpečnostní přeliv a výpustné zařízení - sdružený objekt typ HDP, ve velmi dobrém stavu u levého zavázání hráze. Výpustná potrubí - 2x DN 100 – asanační průtoky, nalepšování, 2 x DN 400 – vypouštění. Zárubní zeď na vzdušní straně hráze - pravá strana vysunuta o cca 5 cm, k posunu došlo patrně již při výstavbě, v současné době stabilní.

Sdružený objekt, šachta spadiště

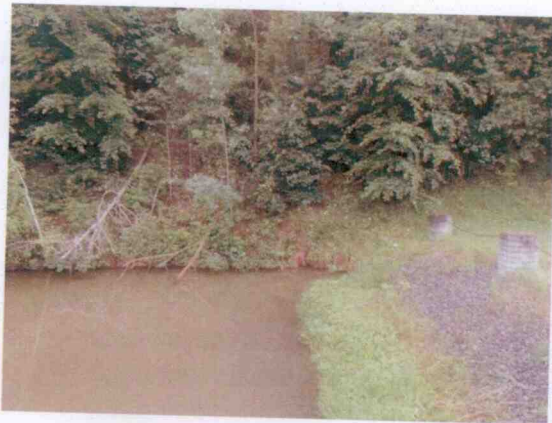
- 3) Po obou stranách nádrže je vlnobitím silně porušena břehová část, u levého zavázání podemletý strmý břeh, na pravé straně počínající mělký sesuv.
- 4) Hladina vody je udržována dle MŘ na přelivné hraně bezpečnostního přelivu, v případě poklesu hladiny je odpouštěn asanační průtok potrubím DN 100 v čelní stěně objektu.

Nátrž břehu u levého zavázání

- 1) Připravit projektovou dokumentaci na sanaci a zajištění břehů, doplnit zábradlí na zárubní zeď.
- 2) Odstranit porosty na patě hráze, pruh v šířce 2 m, včetně náletu pod zárubní zdí.
- 3) Provéřit platnost MŘ, aktualizovat kontakty.

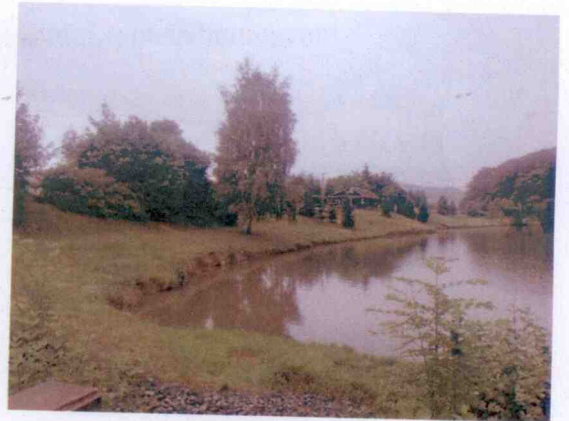
Břehová abraze podél celé nádrže

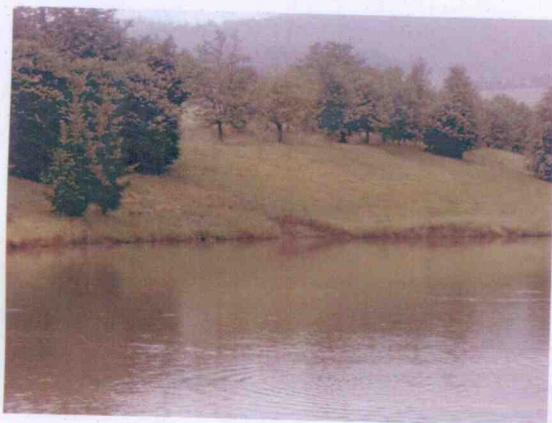
Mělký sesuv svahu na pravém břehu

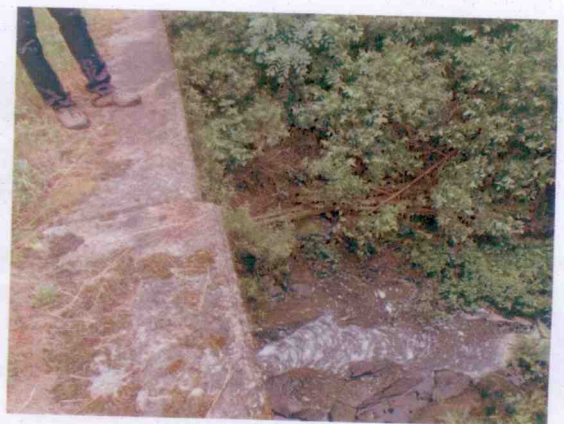
- 5) Zárubní zeď na vzdušní straně hráze není opatřena zábradlím.
- 6) Na hrázi jsou osazeny nivelační značky, zabetonované v ocelových trubkách. Značky jsou vykloněné, nepoužitelné, špatně provedená stabilizace, obnova není nutná.

Zárubní zeď – doplnit zábradlí
