NAŠE Č. J.: 0691/LM/15

### Věc: Odborné stanovisko ke stavu stromů

Na základě Vaší žádosti jsme provedli dne 25. 5. 2015 místní šetření s cílem posoudit stav a provozní bezpečnost stromů rostoucích mimo les na pozemku parc. č. KN 316/1 v k. ú. Rohle. Stromy jsou předmětem žádosti o kácení z důvodu obav ze selhání.

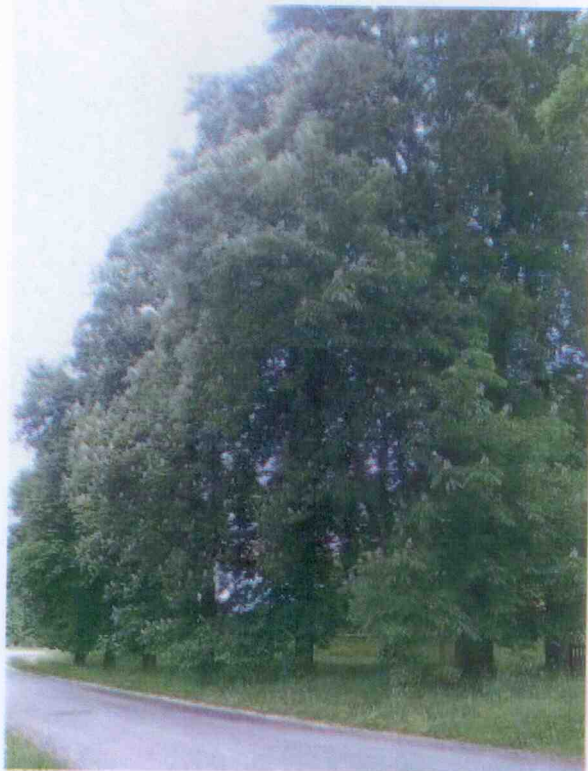
Posuzované stromy rostou na parkově upravené ploše v jižní části obce Rohle.

Stromy byly vysazeny alejově v pravidelném spou ve dvou řadách, mezi kterými je prostor odpovídající širší komunikaci. Alej je v současné době neúplná, asi 4 stromy z původní aleje byly v minulosti odstraněny.

Vnější řada stromů v počtu 6 ks lemuje silnici a zasahuje korunami nad vozovku. Vnitřní řada stromů v počtu 3 ks se nachází ve vzdálenosti asi 15 m od obytných domů. Kosterní větve stromů byly z této strany v minulosti odstraněny, v ranách vzniklých řezem těchto větví se provalily dutiny.

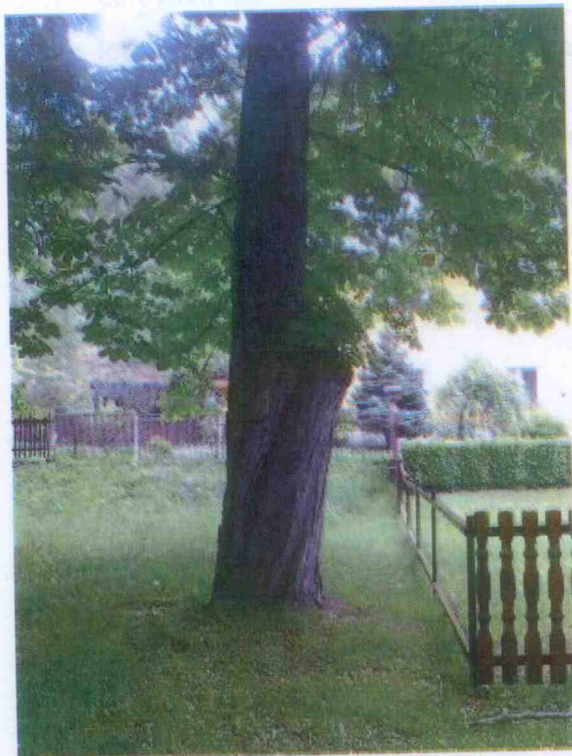
**Druh dřeviny:** jírovec maďal (*Aesculus hippocastanum*)

**Počet:** 9 ks

**Obvod kmenů:** 255, 280, 175, 260, 182, 229, 218, 230 a 239 cm

**Výška stromů:** průměrně 22 m

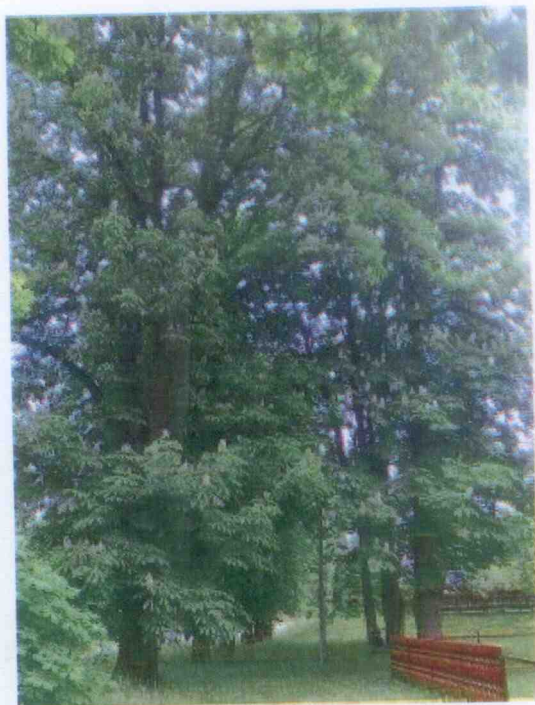
Ocenění dřevin

Pro potřeby dalšího řízení orgánu ochrany přírody byl proveden orientační výpočet hodnoty stromu s použitím Metodiky AOPK ČR pro oceňování stromů rostoucích mimo les (<http://ocenovanidrevin.nature.cz>).

Při zadání průměrných dendrometrických parametrů lze předmětné jírovce souhrnně ocenit částkou **1 724 463,- Kč** (údaje pro rok 2015).
