Věc: Odborné stanovisko ke stavu stromů

Na základě Vaší žádosti jsme provedli dne 7. 12. 2016 místní šetření s cílem posoudit stav a provozní bezpečnost stromů rostoucích mimo les na pozemcích parc. č. KN 557/2 v k. ú. Janoslavice a parc. č. KN 949/2 k. ú. Nedvězí. Stromy jsou předmětem žádosti o kácení z důvodu obav ze selhání.

1. Lípa u hřbitova v Janoslavicích, pozemek parc. č. KN 557/2 v k. ú. Janoslavice

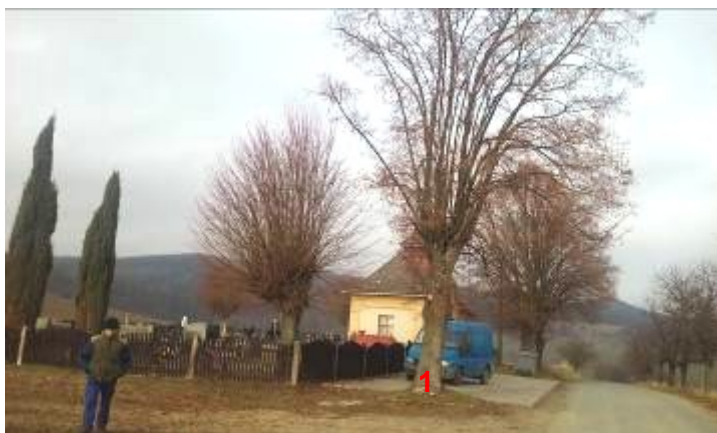
Lípa roste v prostoru před hřbitovem, kde byla v posledních letech zřízena parkovací plocha krytá zámkovou dlažbou. Kořeny lípy byly z této strany poškozené při hloubení podkladového lože pod dlažbou. Z protilehlé strany došlo v minulosti k poškození báze kmene a následně hnilobě, která je v současné době silně rozvinutá a zasahuje velkou část kořenového systému této lípy.

Koruna lípy je sekundární, odhadem před 20 – 30 lety byla sesazená a následně ponechaná bez jakéhokoli zásahu. V současné době ji tvoří přerostlé sekundární výhony. Těžiště koruny je vysunutě směrem nad silnici. Na obrázku je předmětná lípa č. 1 v popředí. Za ní se v travnatém pruhu podél silnice nacházejí další 2 ks lip s podobně utvářenou korunou. V prostoru hřbitova pak rostou 4 ks lip stejného stáří zapěstované na hlavy a udržované opakovaným sesazovacím řezem.

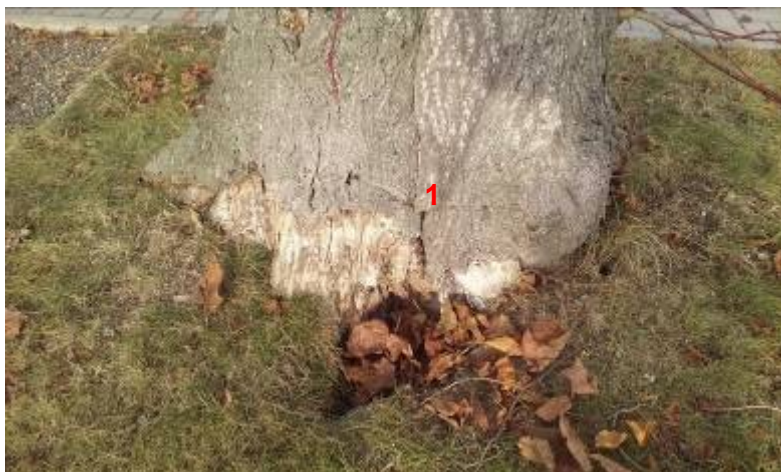
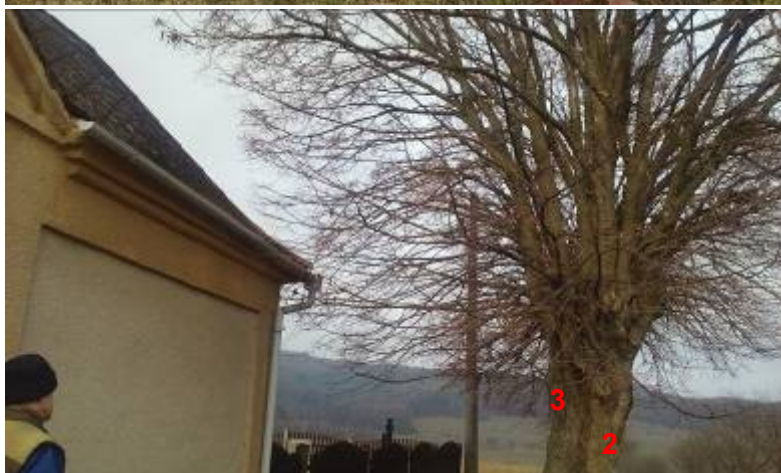
Zdravotní stav lípy č. 1 je silně narušený v důsledku rozsáhlého poškození kořenů (obr. vlevo). Stabilita je výrazně snížena s předvídatelným rizikem vylovení stromu v bázi. Stav lípy je potřeba řešit bez zbytečného odkladu. Jedinou možností vůči kácení je stabilizace sekundární koruny, resp. její sesazení a převedení na tvarovací řez podobně jako je prováděn na lípách uvnitř hřbitova.

Další 2 ks lip před hřbitovem na obrázku č. 2 a 3 mají kořeny v dobrém stavu, je však potřeba zajistit ošetření jejich sekundárních korun v rozsahu:

- obvodová redukce přerostlých sekundárních výhonů technikou řezu na postranní větev,
- selektivní prořezání výhonů,
- lokální redukce větví kolidujících se střechou márnice a zasahujících do drátů nadzemní elektrické přípojky.

U 4 ks lip na hřbitově je potřeba provést jednorázové sesazení korun a tento zásah pravidelně opakovat v intervalu 4 – 5 let.

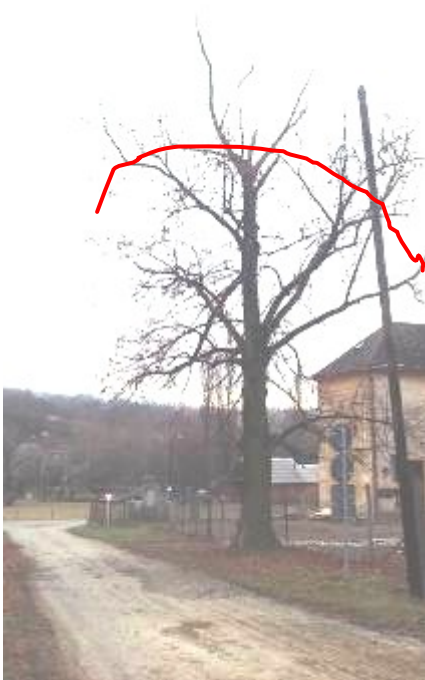
Zdravotní stav lípy je výrazně zhoršený, terminál koruny je zcela odumřelý v důsledku rozsáhlé hniloby. V silných suchých větvích jsou patrné drobné dutiny. Suché větve představují vysoké bezpečnostní riziko, ulamují se a padají na cestu.

Stav spodní části koruny je dobrý, je však potřeba předvídat možný postup hniloby také do těchto partií koruny.

Vzhledem k deklarovanému zájmu na zachování tohoto stromu bylo doporučeno provést redukci nebezpečných větví. Na obrázku vlevo je přibližná úroveň řezu naznačena čarou.

Při odstraňování problémových větví je vhodné použít přírodě blízké postupy, tzn. napodobovat přirozené zlomy větví. Stav lípy je následně potřeba ve zvýšené míře kontrolovat.

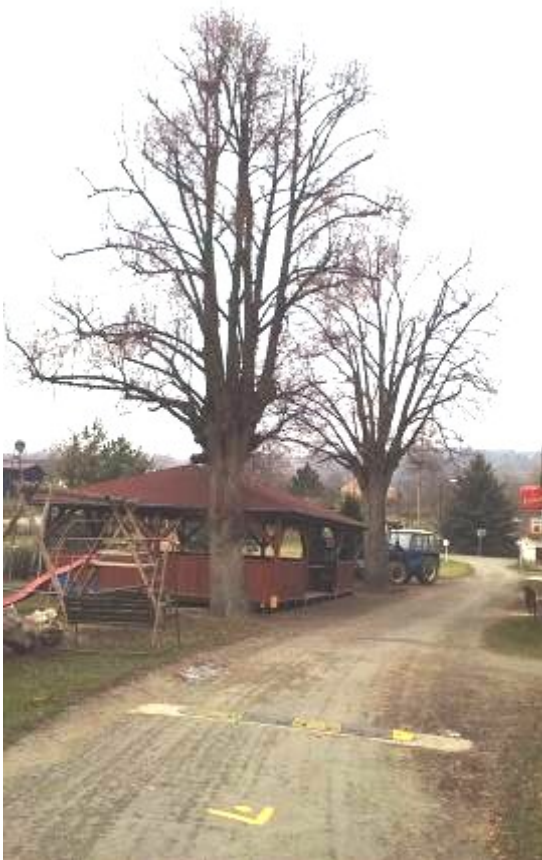
Lípy rostou soliterně v trávníku u místní komunikace, v jejich bezprostřední blízkosti se nachází altán a prolézačky pro děti. Dle údajů v obecní kronice zde byly v r. 1908 vysazené celkem 3 lípy.

Kořenovým prostorem obou lip prochází zatrubněný potok. Po zatrubnění v 70. letech 20. století byly koruny lip sesazeny a v následujících letech vytvořily sekundární koruny. Kolem r. 2010 se krajní lípa vylomila v bázi. Následně byl na zbývajících dvou lípách proveden zdravotní řez a obvodová redukce korun. Řez byl proveden odborným způsobem.

Zdravotní stav obou lip je zhoršený, v místě nasazení sekundárních korun jsou drobná ložiska hniloby. Plodnice dřevních hub, aktivní mycelium nebo výtoky nebyly nalezeny. Dále nebyly

zjištěny symptomy primárního selhání jako jsou praskliny či trhliny v hnilobou oslabených částech kmenů.

Fyziologická vitalita lip je dobrá, v korunách nebyly zjištěny suché větve, listové pupeny jsou plné, živé. Lípy tvoří normální přírůstky. V koruně větší z lip byl zjištěn jeden keřík poloparazitického jmelí bílého (*Viscum album*).

Po zohlednění estetické a kulturní hodnoty předmětných lip bylo doporučeno zajistit v průběhu 2 let jejich odborné ošetření v rozsahu:

- zdravotní řez,
- obvodová redukce korun přibližně na úroveň řezu provedeného v r. 2010,
- dle potřeby také selektivní prořezání sekundárních výhonů.

Řez je potřeba provádět odborným způsobem a v rozsahu definovaném oborovým standardem SPPK A02 – 002 Řez stromů (www.standardy.nature.cz).

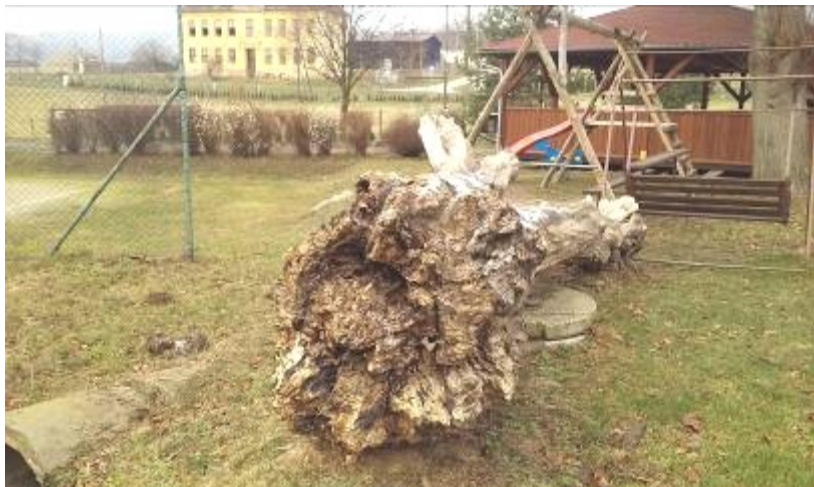
Ohledáním ponechaných zbytků vyvrácené lípy byla zjištěna příčina havárie, kterou byla rozsáhlá hniloba kořenů způsobená agresivní parazitickou dřevní houbou dřevomorem kořenovým (*Ustilina deusta*). K infekci kořenů došlo pravděpodobně následkem poškození kořenů při zatrubňování potoka (obrázek níže).

Na obrázku vlevo je ponechaný ležící kmen lípy, která se vylomila v bázi v důsledku pokročilé hniloby kořenů.

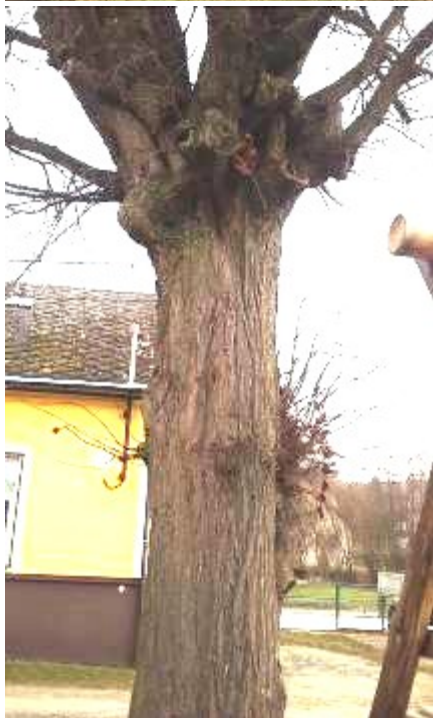
Na obrázku vlevo je menší z lip v blízkosti prolézaček. V r. 2016 se z její koruny vylomily spodní suché sekundární výhony, které spadly do prostoru prolézaček.

Pahýly po ulomených větvích o průměru do 5 cm se nacházejí ve spodní a nejméně osluněné části koruny.
